治山林道研究発表論文集

白男川泊野線における路網計画について

北薩地域振興局 農林水産部 林務水産課 島子 颯 辰

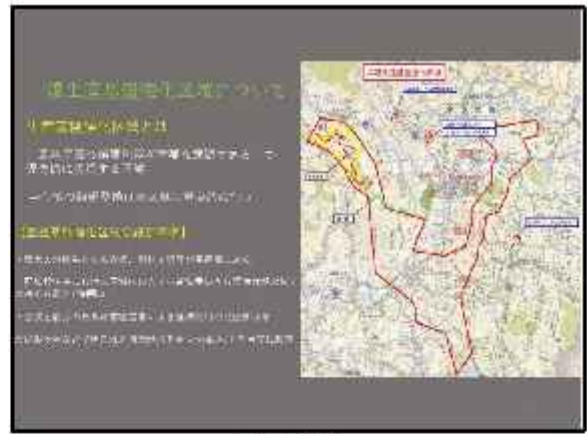
スライド5

さつま町は7箇所の生産基盤強化区域が認定されており、白男川泊野線は二渡生産基盤強化区域内に計画されている。森林面積は約1,800ha、人工林率は70%となっている。区域内の標準伐期齢以上の人工林の蓄積量は全体の96%を占めてお

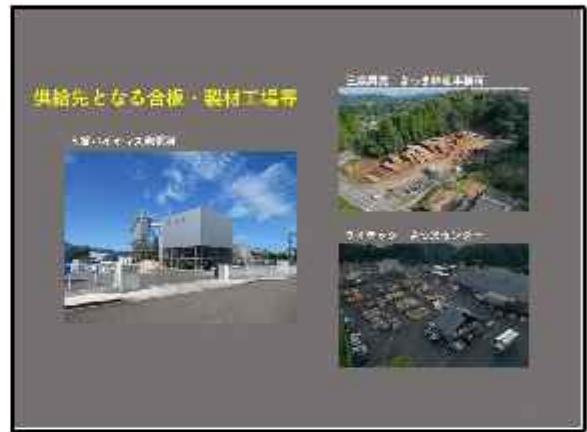
スライド6

さつま町やその近郊には大型の製材加工施設やチップ工場のほか、令和3年7月より木質バイオマス発電所が稼働しており、木材の安定供給が必要となっている。

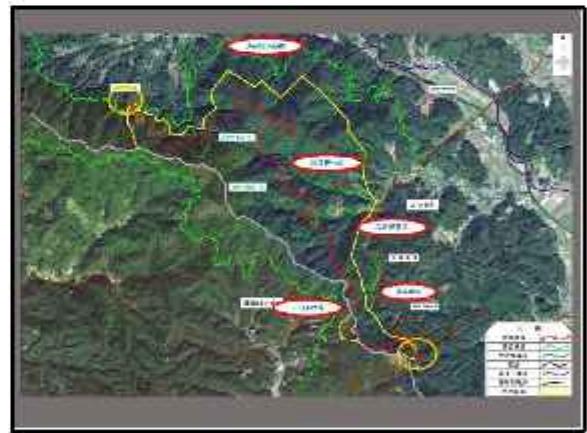
スライド7

新規路線「白男川泊野線」は、さつま町の北西部に位置し、県道344号線「東郷山田宮之城線」を起点、林道「宮田市野線」を終点とした全幅員4.0m、計画延長8,800mの森林管理道として計画している。また、浅井野幹線及び浅井野支線を補完路線として計画している。事業計画は令和3年度から令和12年度の10ヵ年計画で総事業費は23億の4工区体制での開設となっている。周辺地域には既設林道の浅井野泊野線、須毛谷線、山田本俣線がある。

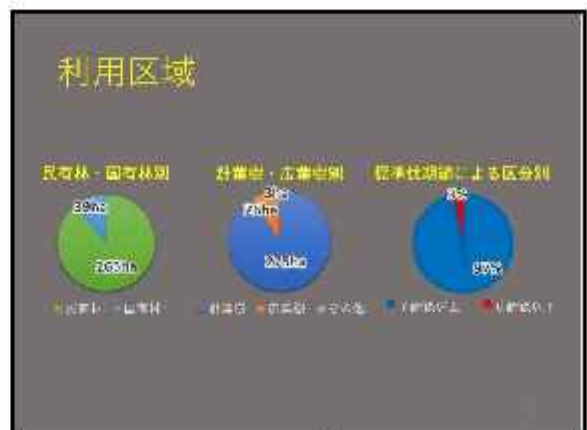
スライド8

利用区域は民有林が285ha、国有林が39haの計304haであり、針葉樹広葉樹別に見てみると、針葉樹が275ha、広葉樹が26ha、その他が3haと、約9割が針葉樹となっている。また各樹種を齢級別に見てみると、9割以上が利用伐期を迎えた森林となった。

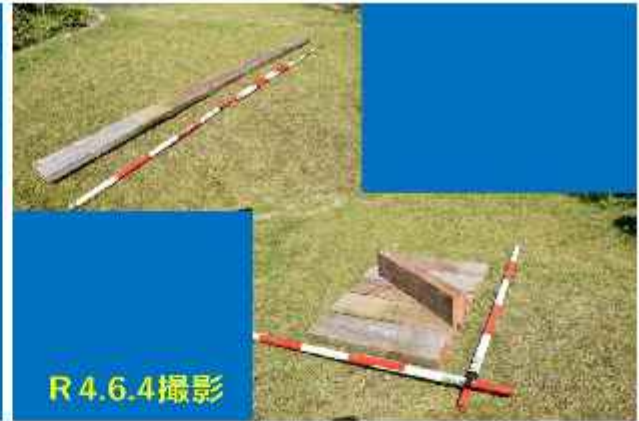
スライド5

今回使用したスギの板材である。
6等分した状況で、長さ約55cm、幅13cm、厚み5cmである。

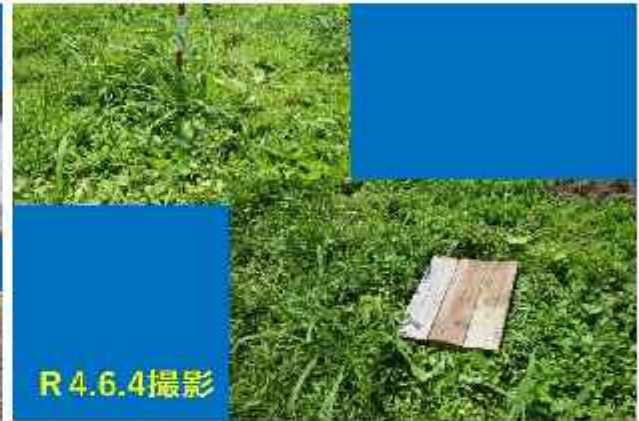
スライド6

土留工の背面盛土部を想定した草類が繁茂している箇所、草類の茎を折り曲げ、その上にスギ板を設置した状況である。

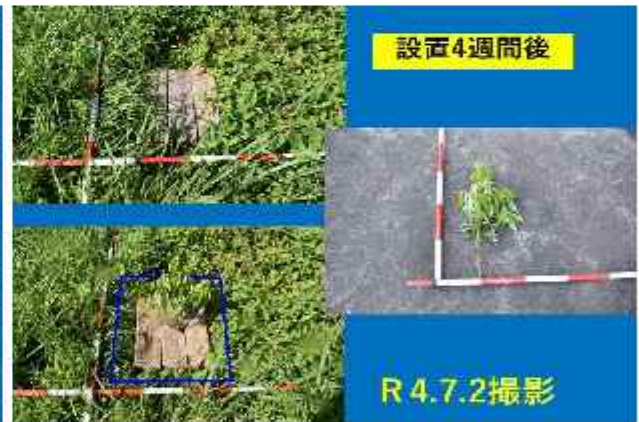
スライド7

設置4週間後の状況である。周辺の草類がさらに繁茂して、一部板に覆い被さっているが、板が見えている箇所は上部に生育空間が確保できている

と言える。植栽木に見立てた枝を挿し、覆い被さっていた周辺の草類を再度折り曲げてスギ板を設置し直した状況である。これにより、板面積の約1.5倍の生育空間を確保することが出来た。

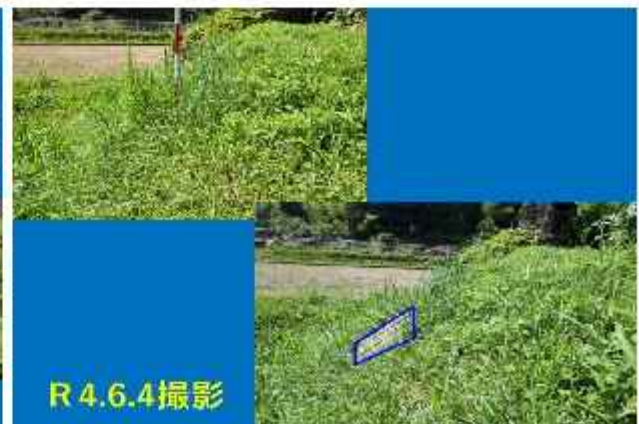
スライド8

傾斜面に設置した状況である。

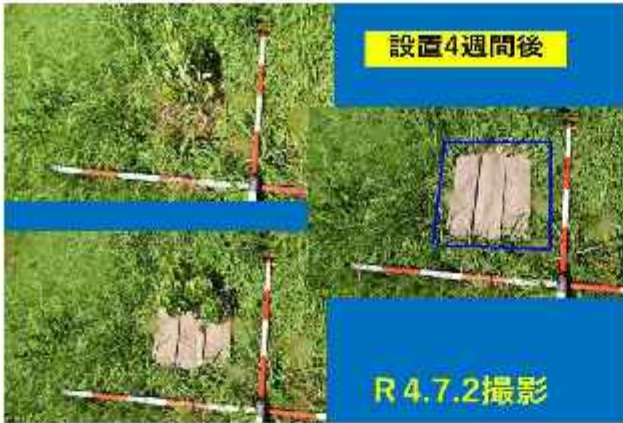
スライド9

設置4週間後の状況で、傾斜面においても同様の効果を発揮することが確認できた。

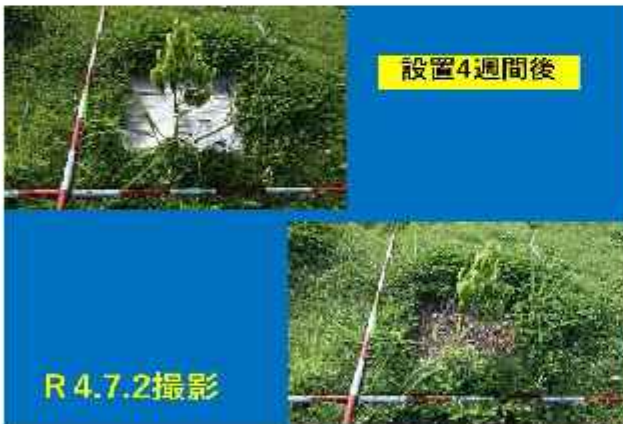
スライド11

設置4週間後の状況で、水平部の草丈が低い箇所では軽量の段ボール紙でも被圧が可能なことを確認した。

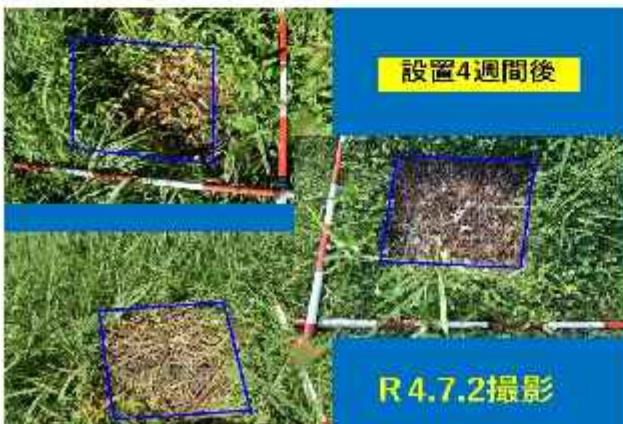
スライド12

被圧状況のアップ写真である。いずれも、被圧された地上部が枯れていることと、折り曲げているだけなので、新たに脇芽が生長することがないことも確認できた。

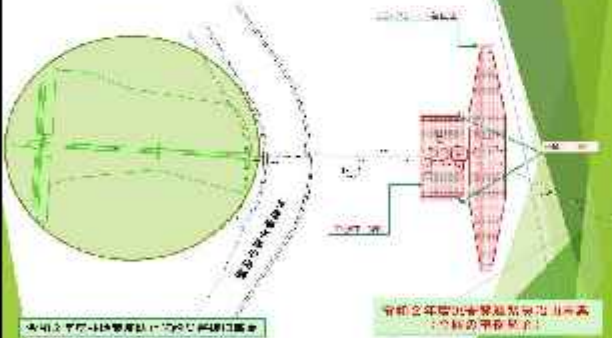
スライド11

【スライド11】

計画地は7月豪雨の後も小規模崩壊を繰り返し、さらなる拡大崩壊により、下流の保全対象に多大な被害を与える恐れがあったことから、災害関連緊急治山事業により谷止工、石筋工及び石張工等によって復旧する計画とした。

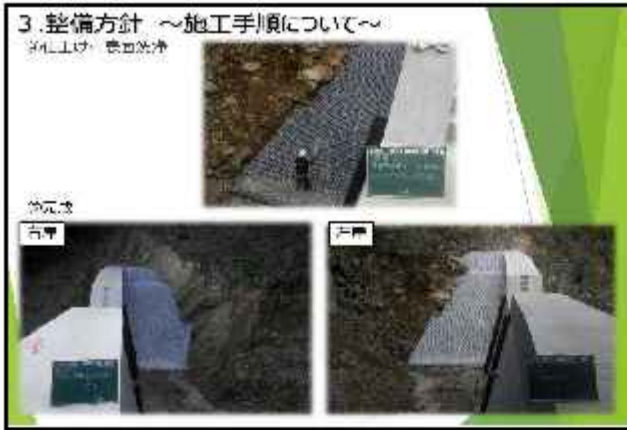
スライド17

【スライド 17】

仕上げに、布製型枠の表面についたモルタルを除去したのち、モルタル養生を行い完成となる。

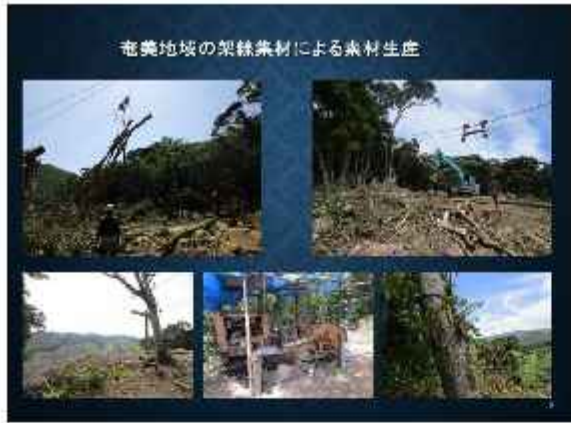
【スライド13~15】

架線集材における条件の聞き取りを行った結果、

- ・林況は、30年生以上の広葉樹で、木の太さがあること。
- ・面積は、約1.5ha以上あること。
- ・地形は、谷を挟んだ地形であること。架線の主索線延長が、200m~400m程度で最大延長でも800mまで。
- ・主索線からの横取り幅が、片側で50m~80m程度の地形であること。
- ・集材した伐採木の枝払いや玉伐りなどの造材作業、林業機械での集積や積み込み作業、これらの作業を行うための土場として、500m²程度の広さの平場があること。土場に近接した箇所には元柱として十分な高さ、太さの立木があり、元柱の後ろにアンカーを引っ張れる立木や切株があること。
- ・道路は、林道や作業道により10tトラックが土場まで入れること。

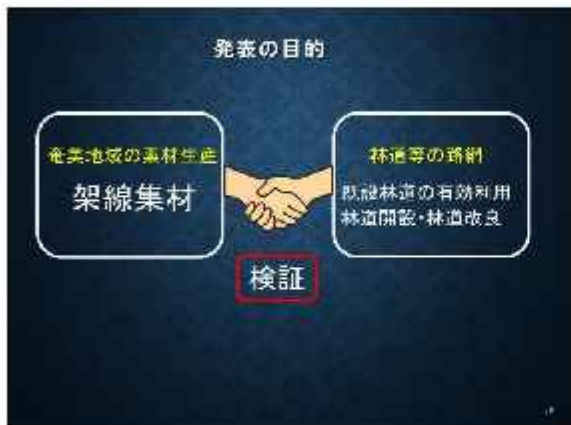
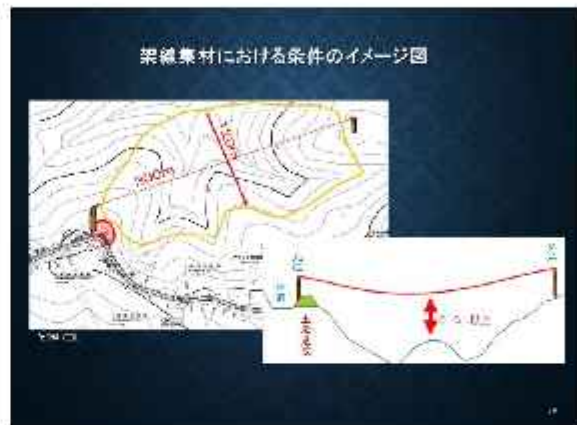
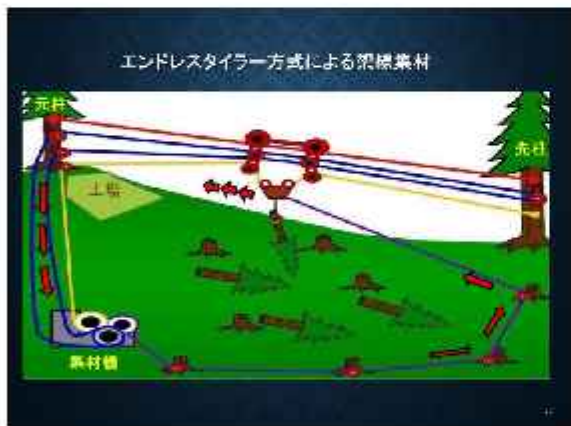
【スライド11~12】

当地域における架線集材は、集材機のウインチ動力を用いてワイヤロープを元柱の方向に巻き取り、林内に分散している材を土場に集める作業で、索張り方式はエンドレスタイラー式が採用されている。

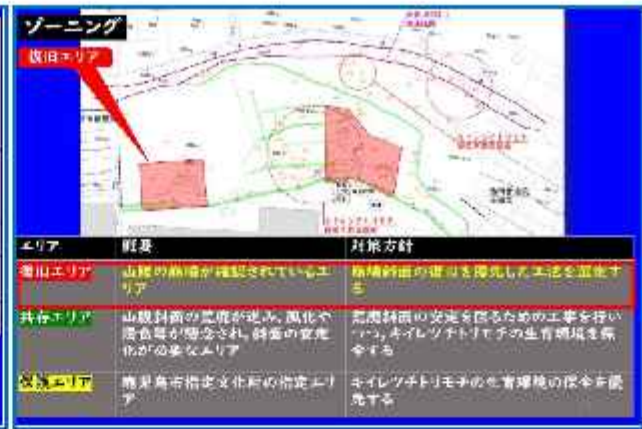
スライド9

事業計画を作成するために計画地内のキイレットトリモチ寄生木の分布について調査を行い、基本方針の決定を行った。寄生木となる樹種である、ネズミモチ、シャリンバイ、トベラの木は全部で165本確認された。

計画地の上部の指定文化財である範囲にも、シャリンバイやネズミモチ等の寄生木の群生が見られるが、山腹斜面中部～下部の区域においても、ネズミモチ等のキイレットトリモチの寄生木の点在が確認された。このことから、指定区域のみではなく計画地全体でキイレットトリモチの生育環境に配慮した工法の選定が必要であることが判明した。

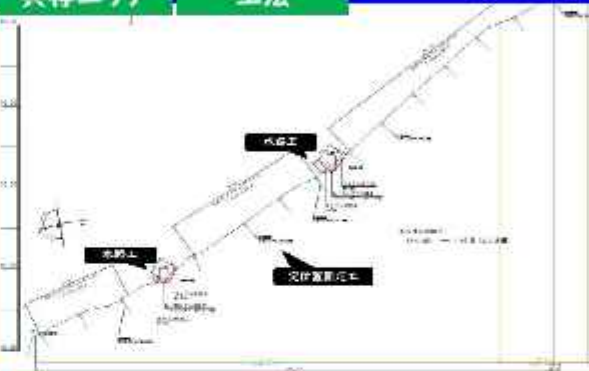
共存エリア **工法**

共存エリア		工法		
工種	従来工法	法枠工	定位置固定工	
対策面				
対策工	法切工、二輪変形工等	法枠工、枠内吹付	アンカー工、ラス張工	
形質変更 寄生木の保全	対策工により全面的な土地の形質変更が必要 寄生木を含めて伐採が必要	枠工に伴う部分的な土地の形質変更が必要 枠内は残せるが枠の施工に伴い一部伐採が必要	アンカー工による削孔の影響は少ない すべての寄生木を保全可能	
経費性	20,000/m ² ※別途土地復旧費等含む	17,000/m ²	24,000円/m ²	
割合	×	○	◎

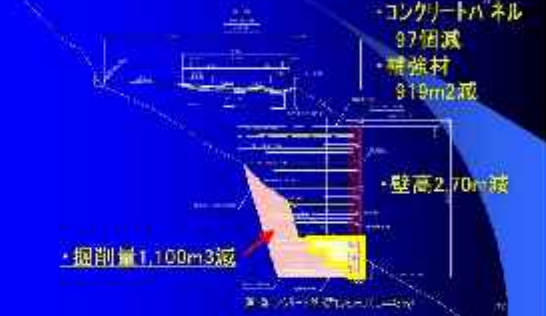
②構造の対比(横断重ね図)

- ・コンクリートパネル 97個減
- ・補強材 919m²減
- ・壁高2.70m減
- ・掘削量1,100m³減

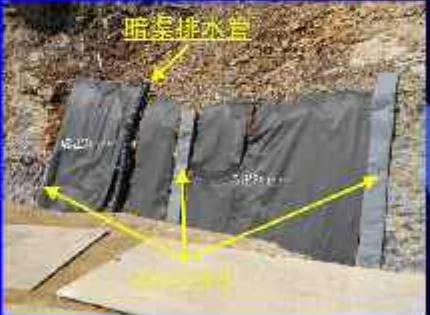
③湧水 ⇒ 排水対策工(施工後)

暗渠排水管

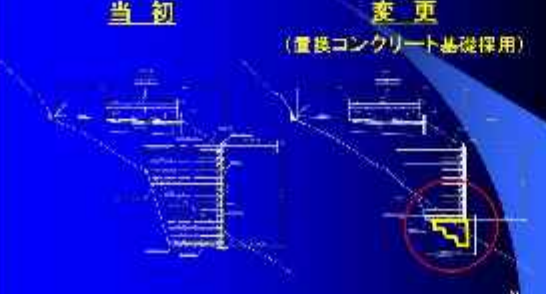
②構造の対比(横断図)

当初 変更
(置換コンクリート基礎採用)
