令和6年度(第65回)

治山林道研究発表論文集

奄美群島における海岸防災林造成の取り組みについて

北薩地域における林道法面の獣害(シカ)対策について

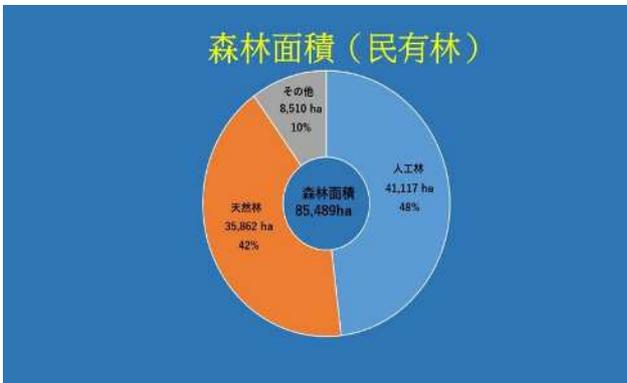
スライド6

アニマルガード工法

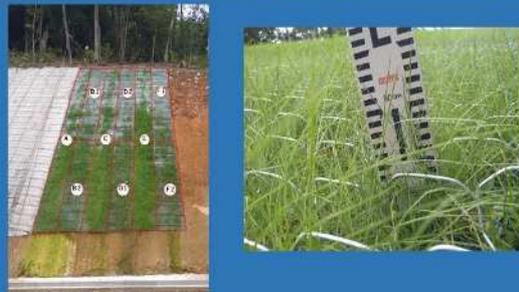
施工後1ヶ月半経過 (R5.6.21)

追跡調査

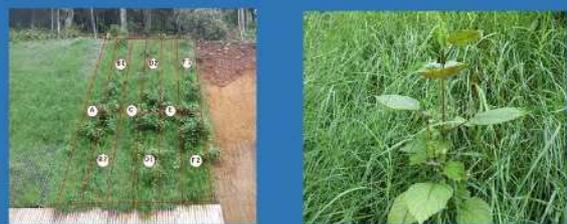
施工後3ヶ月半経過 (R5.8.30)

追跡調査

青シソ繁茂状況

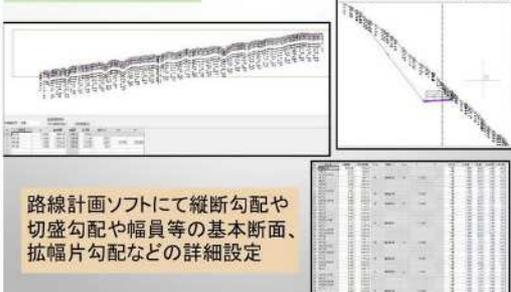
スライド9

設計路線の詳細設定

路線計画ソフトにて縦断勾配や切盛勾配や幅員等の基本断面、拡幅片勾配などの詳細設定

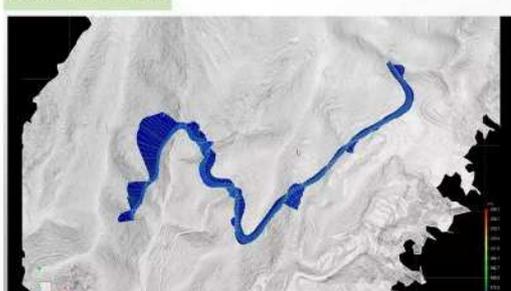
スライド10

完成形の3次元化

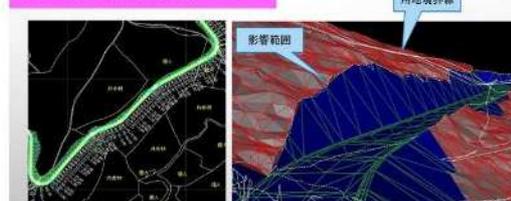
利点③ 用地境界線について

用地境界線及び地形などを含めた情報を一元化することで用地影響幅の可視化ができる

用地区域に制限がある場合、影響のない路線設計が可能である

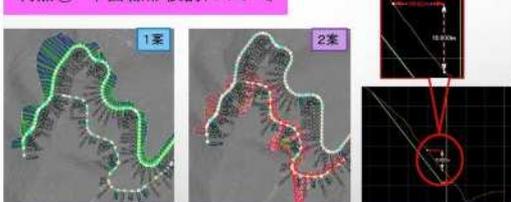
利点① 平面線形検討について

従来と比較し急斜面や起伏の激しい複雑な地形であっても机上で自由に平面線形の検討をすることができる。

複数の平面線形の立案が可能ため発注者の意向を反映した路線決定が可能である。

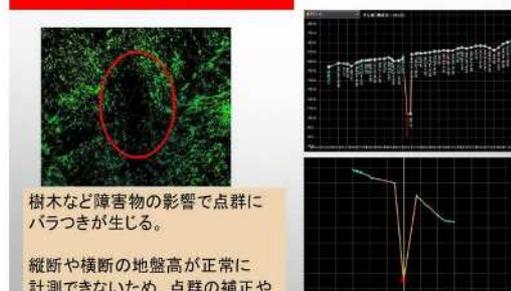
問題点① 点群密度のバラつき

樹木など障害物の影響で点群にバラつきが生じる。

縦断や横断の地盤高が正常に計測できないため、点群の補正や三角網にて補正する必要がある。

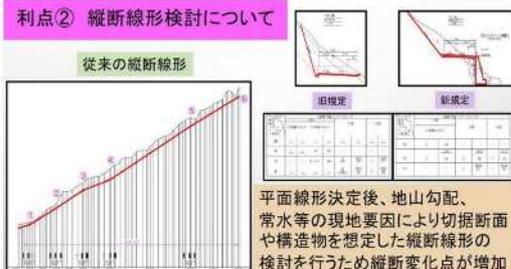
従来の縦断線形

平面線形決定後、地山勾配、常水等の現地要因により切据断面や構造物を想定した縦断線形の検討を行うため縦断変化点が増加することがある。

令和3年度林道規定改定により縦断勾配の上限が変更したため、机上での調整がより困難になった。

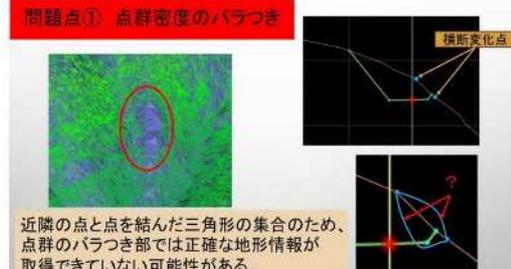
問題点① 点群密度のバラつき

近隣の点と点を結んだ三角形の集合のため、点群のバラつき部では正確な地形情報が取得できていない可能性がある。

切据断面の路肩部や構造物の根入れ部に影響する恐れ。

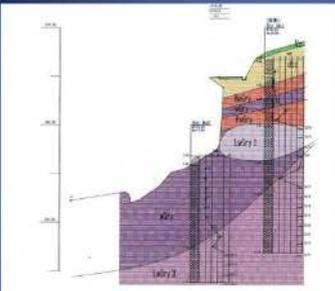
地質調査の実施

地層	地質	色	層厚	特徴	処理
表層	火山灰質粘性土	黄褐色	0.5~1.0	粘性土、火山灰質、やや硬質	掘削
中層	礫混じり粘性土	黄褐色	1.0~2.0	粘性土、礫混じり、やや硬質	掘削
下層	強風化花崗岩	紫褐色	2.0~3.0	強風化、硬質	掘削

上位から
・火山灰質粘性土
・礫混じり粘性土
・強風化花崗岩

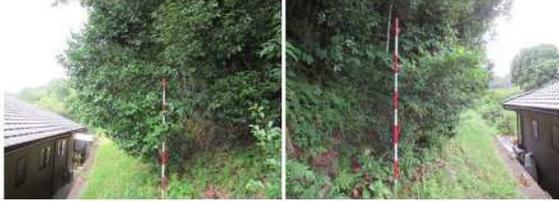
調査地1 (鹿児島市犬迫町上長田地内(H22施工))

降雨等による土壌の流出なし

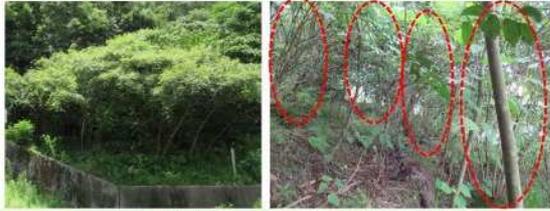
調査地2(鹿児島市小野町中福良地内(H23施工))

繁茂しているウツギ

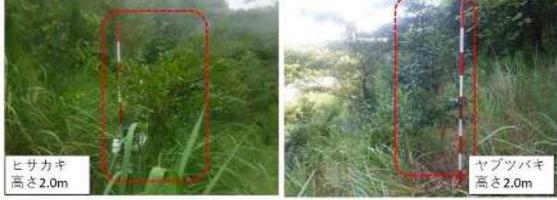
調査地4(日置市日吉町吉利上六反田地内(H27施工))

ヒサカキ 高さ2.0m

ヤブツバキ 高さ2.0m

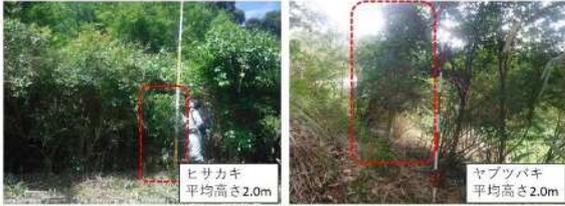
調査地3(日置市日吉町吉利上六反田地内(H24施工))

ヒサカキ 平均高さ2.0m

ヤブツバキ 平均高さ2.0m

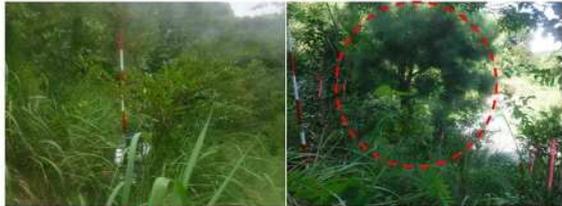
調査地4(日置市日吉町吉利上六反田地内(H27施工))

下草の繁茂

マツなどの侵入

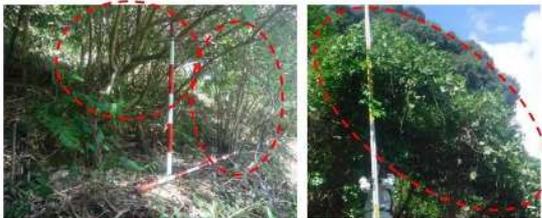
調査地3(日置市日吉町吉利上六反田地内(H24施工))

ウツギの繁茂

クズの繁茂

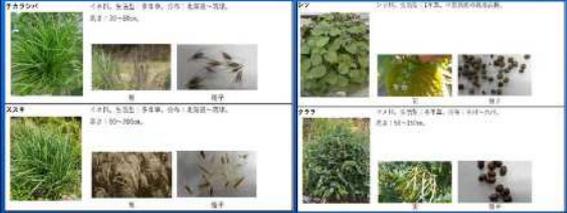
種子配合	使用植物	配合率	※発芽率
チカラシバ	チカラシバ	12.8%	80.0%
ススキ	ススキ	31.4%	60.0%
シソ	シソ	7.9%	30.0%
クララ	クララ	1.5%	30.0%
パミューダグラス	パミューダグラス	20.6%	80.0%
クリーピングレッドフェスク	クリーピングレッドフェスク	25.8%	80.0%
合計		100.0%	
6種配合			7,954粒/m ² 以上

・植生マットの装着種子に不嗜好性植物を導入した不嗜好性種子配合マットを施工し、**食害の防止効果を検証**

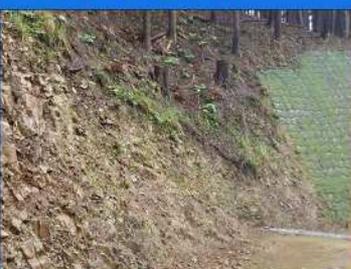
●試験地の法面条件

- ・土質 礫交じり土
- ・土壌硬度 平均27.0mm
- ・土壌酸度 pH7.0
- ・法面勾配 1:0.6
- ・法長 L=5.0m
- ・法面方位 北東

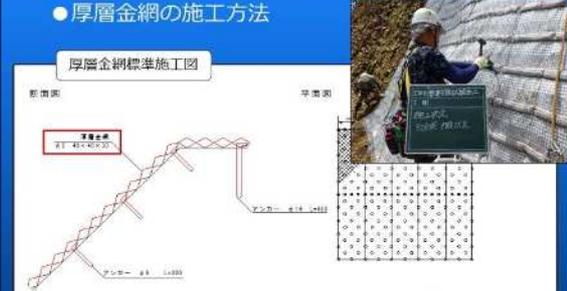
厚層金網標準施工図

製品規格	品名	仕様	単位
厚層金網	厚層金網	Φ2.0/50×50/H30mm	㎡
植生マット	植生マット	Φ2.6/75×75/H50mm	㎡
土留網	土留網	L12×Φ20mm	㎡
土留釘	土留釘	L12×Φ20mm	個

材料表	品名	単位	数量	備考
厚層金網	厚層金網	㎡	13.0	※2.0m幅巻取
植生マット	植生マット	㎡	8.0	
土留網	土留網	㎡	2.0	
土留釘	土留釘	個	200

●厚層金網
【規格】
・3cm及び5cmの厚層金網
Φ2.0/50×50/H30mm
Φ2.6/75×75/H50mm
【期待される効果】
・植物の採食及び引き抜き防止
・踏み荒らし及び法面表層の剥落防止、地山との密着性向上
